# 令和1年台風第15号による屋根被害視察報告書

2019年10月

(一社)全日本瓦工事業連盟・全国陶器瓦工業組合連合会  
合同調査チーム

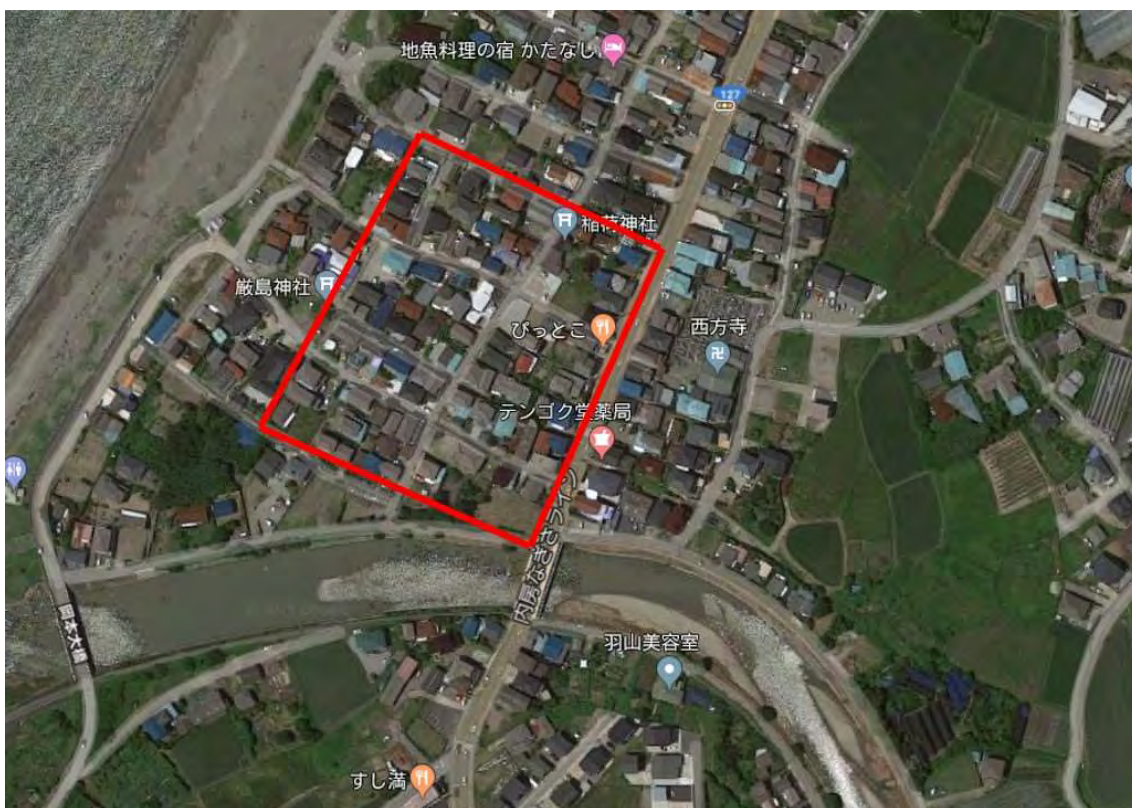
写真3. 100m 四方内調査の周辺

100m四方内の建物を1棟ずつ調査（サンプル数：56）。結果を表1にまとめました。

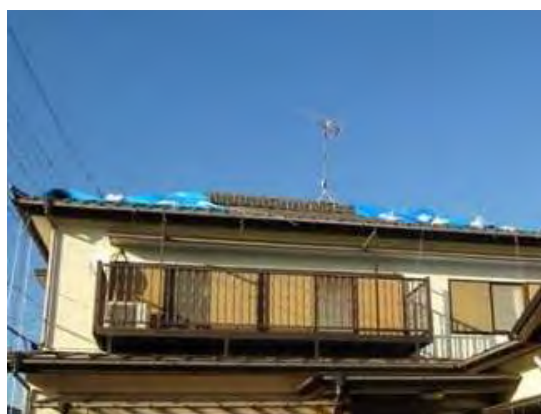
粘土瓦屋根における被害の有無の差は、全ての瓦を釘留めする等、瓦屋根設計・施工ガイドラインに照し合わせて、同程度の耐力を有する工法で施工されていたか否かの違いと考えられます。築20年以上の粘土瓦屋根（J形瓦）の建物では、古い工法（平部は数枚に1枚の留め付け・棟部は緊結線のみによる留め付け（住宅金融公庫仕様））のままとなっていた為に、多くの被害が発生したと考えられます。

写真4. 瓦屋根（J形瓦）棟部の被害

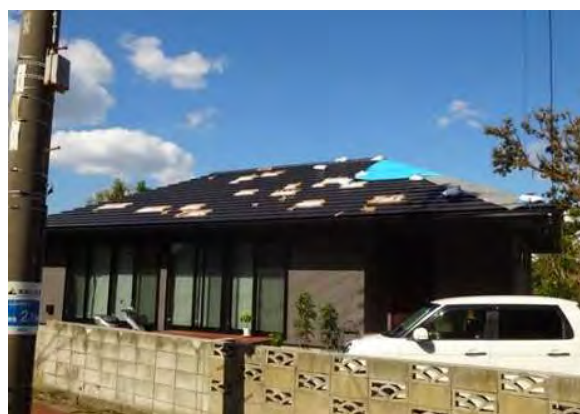
この内、41棟（73%）に屋根被害が発生しており、他からの飛来物による被害物件が2棟ありました。（写真5）また、被害がなかった物件15棟中5棟は平家の建物でした。（写真7）密集地の平家の建物の屋根にかかる風圧力は低下していたと考えられます。傾向をつかむために、上記7棟をのぞいたものを表2に示します。

写真5. 瓦屋根（F形瓦）飛来物による被害

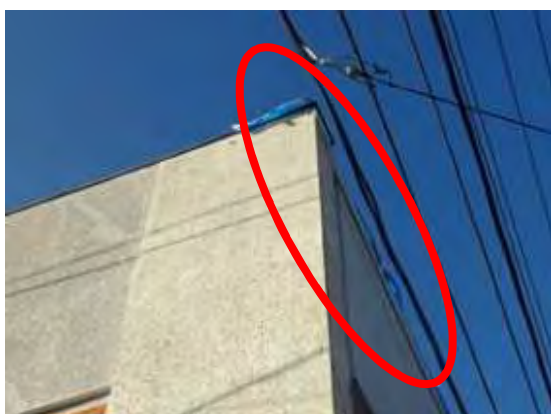
写真6. 陸屋根（パラペット笠木）の被害

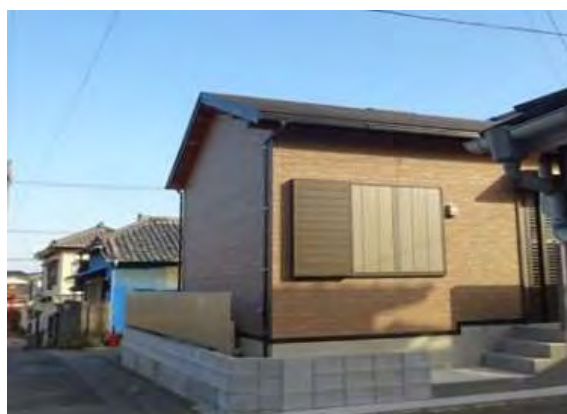
写真7. 化粧スレート屋根（平家）被害なし

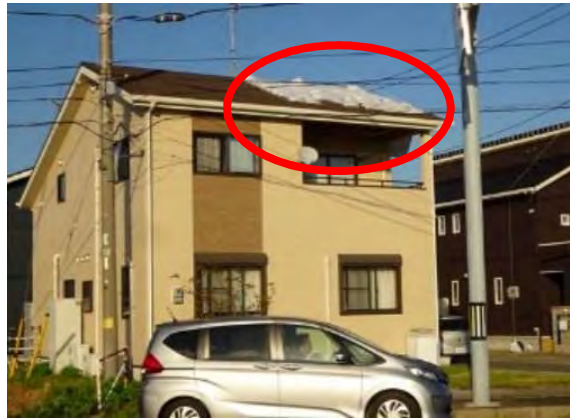
写真 9. 化粧スレート屋根の棟部・平部の被害

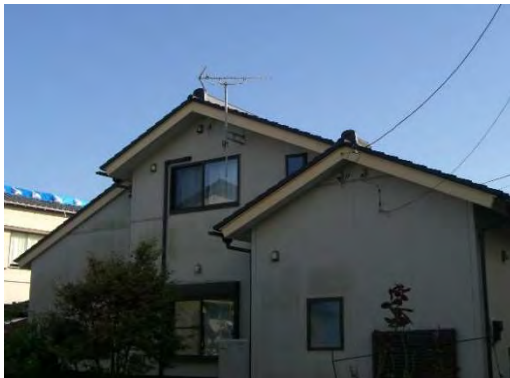
粘土瓦屋根（J形瓦）では、1棟のみ、被害がありませんでした。（写真10）築10年未満の建物でした。しっかりと現在の仕様で留め付けしてあれば、被害は発生しないと言えます。

写真 10. 瓦屋根 (J形瓦・防災タイプ) の被害なし (ガイドライン準拠)

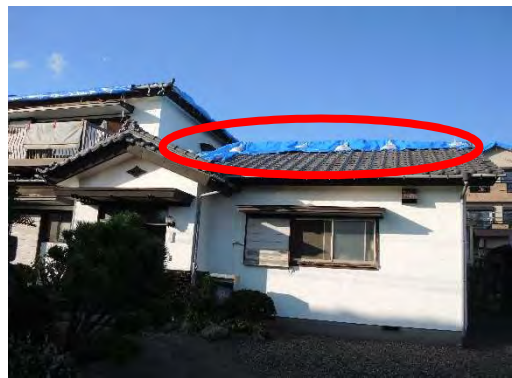
写真 11. 瓦屋根 (J形瓦) の棟部の被害

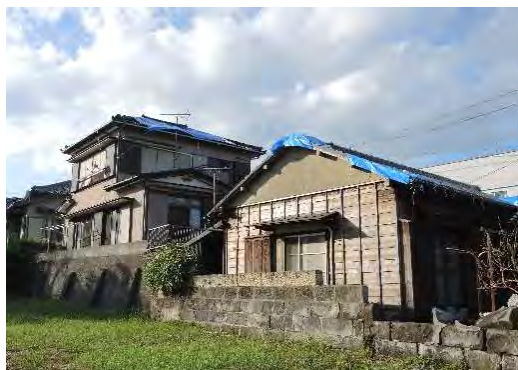
写真 12. 瓦屋根 (J形瓦) の棟部・平部の被害

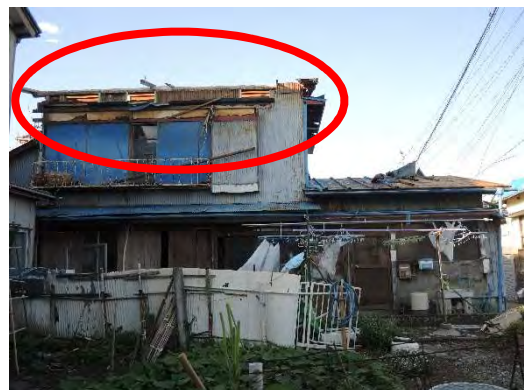
また、屋根材だけでなく、屋根下地ごと飛散した物件は1棟ありました。（写真13）金属屋根（瓦棒葺き）です。

写真 13. 金属屋根 (瓦棒葺き) が屋根下地ごと飛散した被害

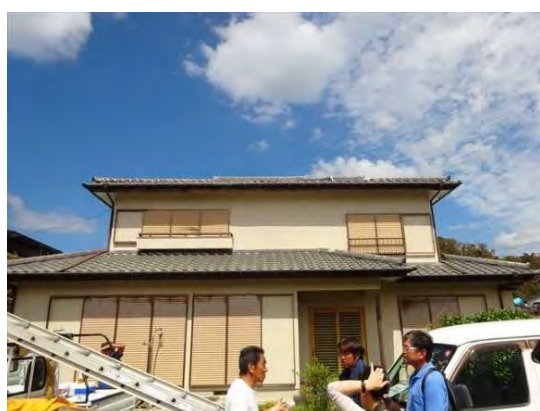
地元工務店の案内で、屋根養生をしている状況を調査しました。(写真 14 の⇒の建物)  
(写真 15) この現場では、左官職人が、瓦屋根 (J 形瓦) の棟部の冠瓦のズレを応急処置として、ガムテープで留め付けていました。(写真 16) この瓦屋根は全ての瓦がくぎで留め付けてあったので、被害が少なかったと言われていました。実際にこの周辺を見ると大きな被害の屋根もありました。

写真 15. 瓦屋根 (J 形瓦) : 平部のくぎ打ち有・飛散なし。

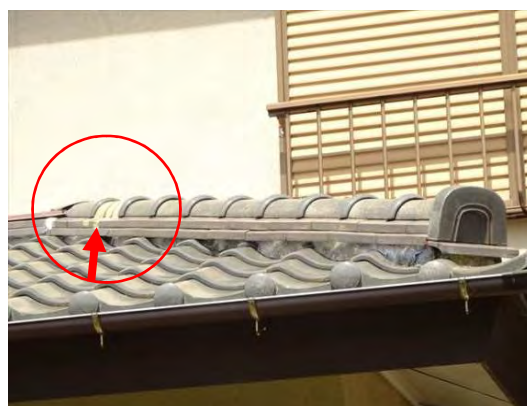
写真 16. 瓦屋根 (J 形瓦) : 棟部 (のし 2 段+冠瓦)。一部の冠瓦がずれた。冠瓦の留め付けは 1 枚ずつ銅線により緊結。

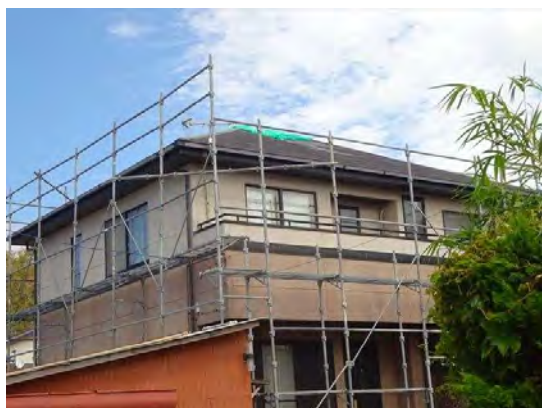
すぐ道向いの建物は、化粧スレート屋根の棟部・平部に被害が発生していました。台風によって、スレート屋根の棟部の板金が飛散するケースは多くあります。しかし、この物件では屋根材その物が真横に折れるように破断していました。化粧スレート屋根の施工基準は、基準風速 38m/s までは標準工法となっていますが（この地域の基準風速は 38m/s）、スレート本体が破断したことを考えると、それ以上の強風にさらされた可能性もあります。

写真 17. 化粧スレート屋根の頂部に養生シート設置。

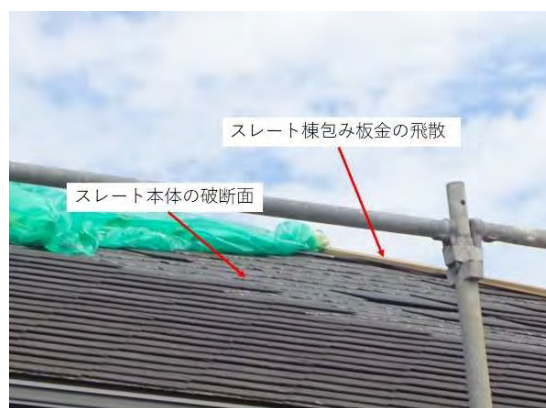
写真 18. スレート本体の破断面の様子。くぎ抜けは発生していない。

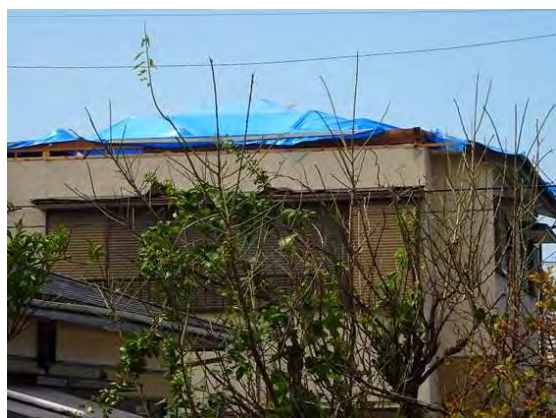
道と反対側では、屋根下地ごと飛散した建物がありました。ブルーシートが掛けられていましたが、雨が降ると室内へ浸入する状態でした。屋根下地が飛散した場合の応急処置として、ブルーシートをかけるだけでは不十分です。養生をするにも、最低限の下地を再度造る必要があり、災害時には、復旧が遅れてしまう物件となってしまう。写真 20 は、写真 19 の建物を Google map で確認した被害前の状態です。

写真 19. 屋根下地から飛散。

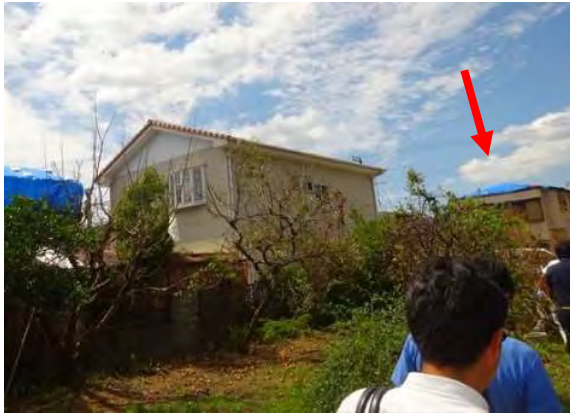
写真 21 は写真 19 のすぐ近くの築 10 年未満の瓦屋根（F 形瓦・防災タイプ）です。全く被害は発生していませんでした。築 10 年未満の瓦屋根は、全てくぎ打ちされていますので、耐風性能は向上しています。

写真 21. 瓦屋根 (F 形瓦・防災タイプ) は、被害なし。築 10 年程度の比較的新しい建物。右隣のブルーシート (⇒) は、写真 19 の屋根下地が飛散した屋根。

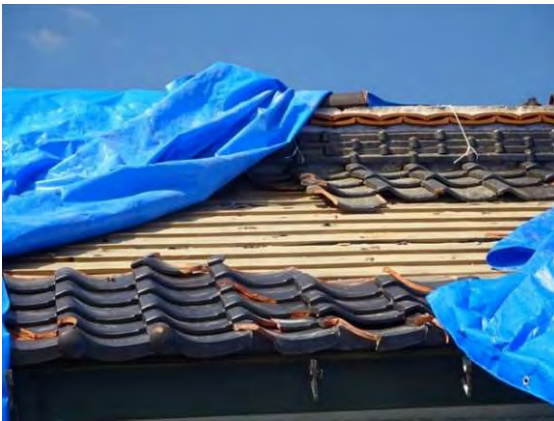
工務店さんの別の現場では、屋根に上がって調査しました。軒先部は釘打ちされていますが、平部は釘打ちがされていませんでした。

写真 22. 瓦屋根 (J 形瓦)。平部の棧瓦が飛散。くぎ打ちなし。棟部も冠瓦が飛散。

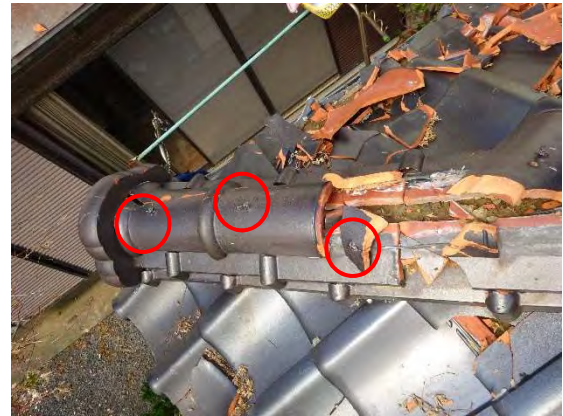
写真 23. 瓦屋根 (J 形瓦)。棟部の冠瓦は下から銅線で留め付け。2 階の屋根根から飛散した瓦による破損。

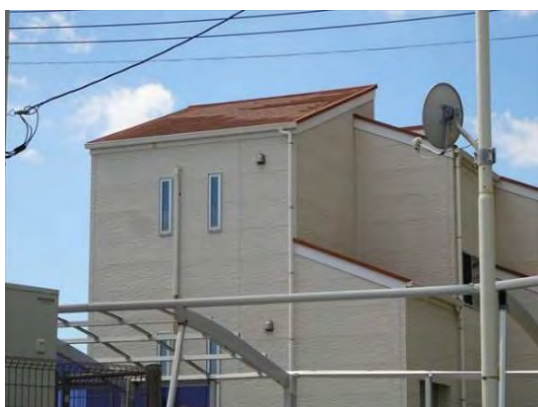
鋸南町岩井袋付近は、今回の調査では、もっとも被害の大きかったエリアでした。その入り江に向かう途中でも、築年数の浅い物件で、化粧スレート屋根の平部が飛散していました。くぎ抜けではなく、スレート本体が真横方向に破断していました。

写真 25. 化粧スレート屋根。築年数の浅い物件。平部が飛散している。

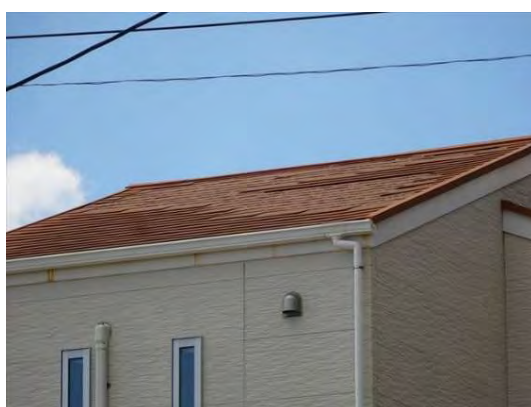
写真 26. 平部は本体が割れた状態で、本体暴露面が飛散。

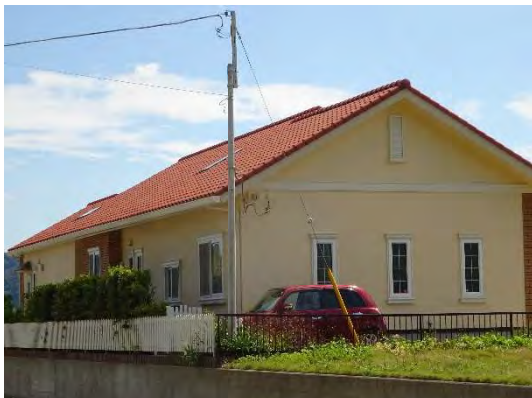
写真 27. 写真 25 の並びの築年数の浅い物件。瓦屋根 (S 形瓦・防災タイプ) は被害なし。

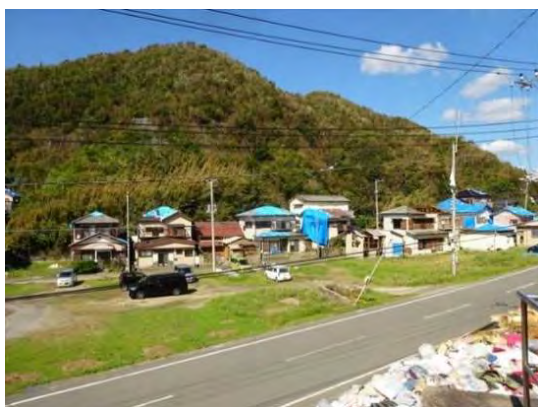
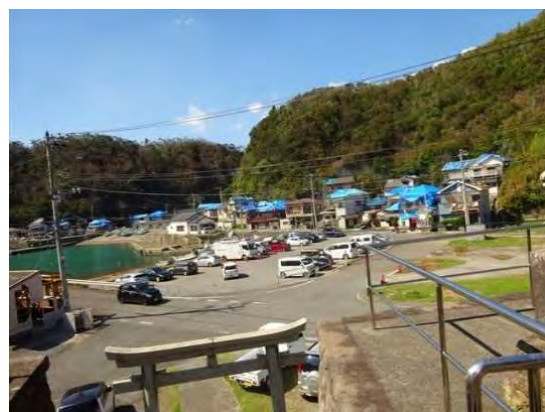
写真 28. 岩井袋の全景。屋根下地ごと飛散してブルーシートが掛かっている屋根もありました。

岩井袋付近は入り江の地形となっていました。岩井袋の 100 棟を超える集落は、丘と丘の間の平地に位置していました。この立地が災いしてか、9 割程度の屋根に被害が発生していました。屋根材の種類には、関係なく被害が発生していました。

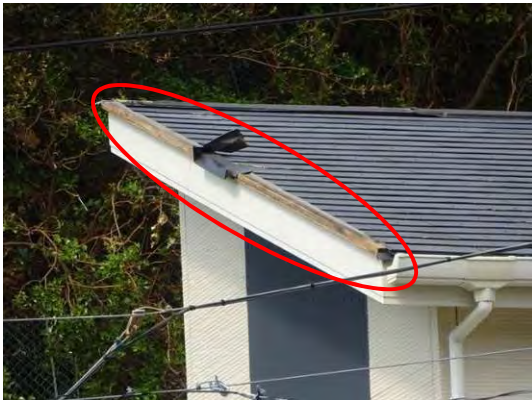
写真 29. 化粧スレート屋根。築年数の浅い物件。ケラバ板金が飛散している。見たことがない被害。

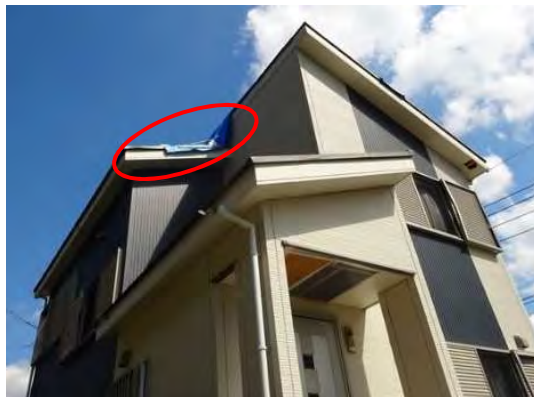
写真 30. 29と同じ建物。片流れ棟包み板金も飛散。

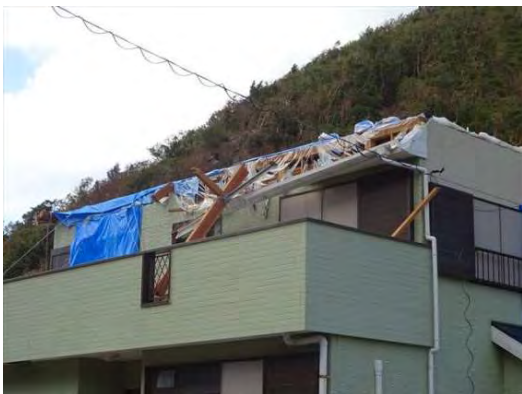
写真 31. 化粧スレート屋根。屋根下地・小屋組が飛散。

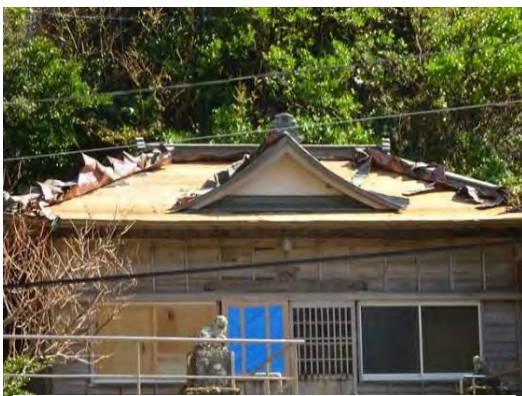
写真 33. 金属屋根（銅板葺き）。浅間神社。銅板の平部が飛散。

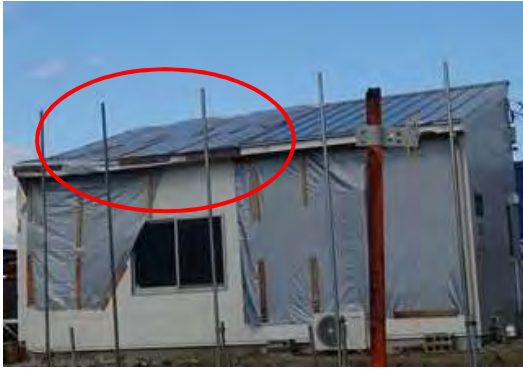
写真 35. 金属屋根（立平葺き・ガルバリウム鋼板）。ケラバ・平部・棟包みが飛散。

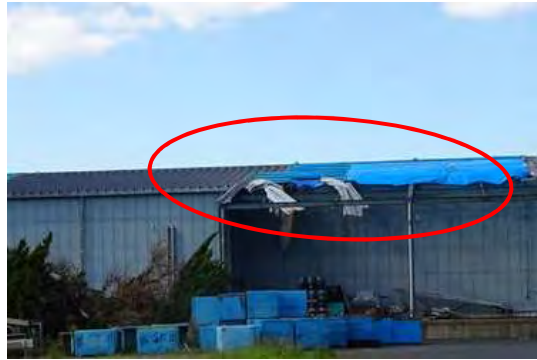
写真 36. 金属屋根（折半葺き）。工場・倉庫の金属屋根も飛散。

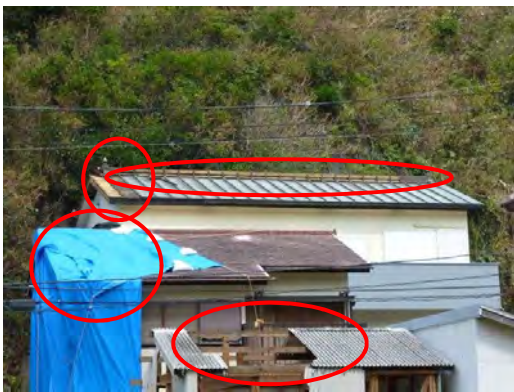
写真 37. 金属屋根（瓦棒葺き）。ケラバ・平部・棟包みが飛散。その下の化粧スレート屋根も同様。

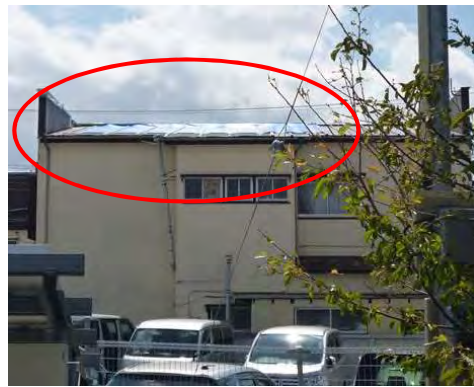
写真 38. 三方パラペット・金属屋根（瓦棒葺き）。平部、パラペット笠木が飛散。

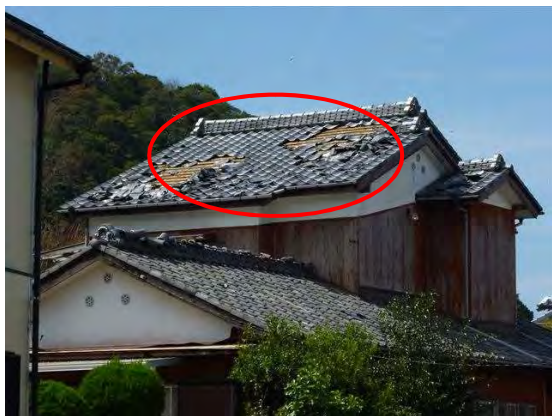
写真 40. 瓦屋根 (J形瓦)。平部が飛散。くぎ打ちなし。棟部は飛散なし。

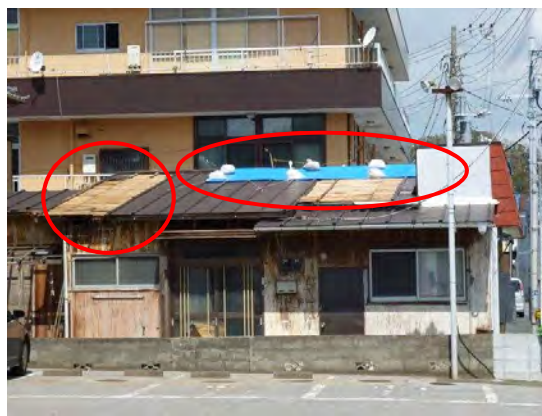
写真 41. 金属屋根 (瓦棒葺き)。平部、棟部が飛散。

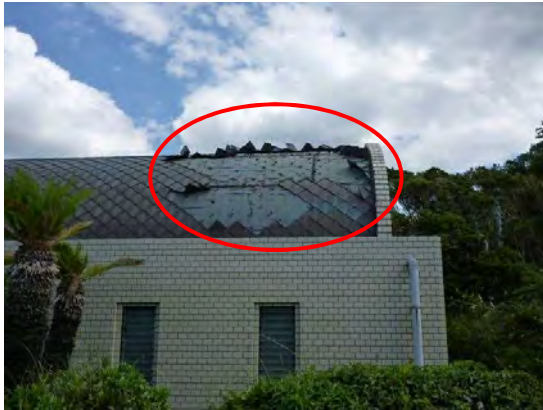
写真 42. 金属屋根（菱形形状）。平部が飛散。

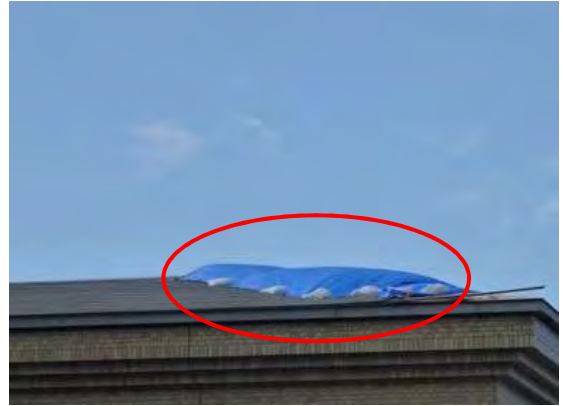
写真 43. 金属屋根（横葺き）。平部・棟部が飛散。

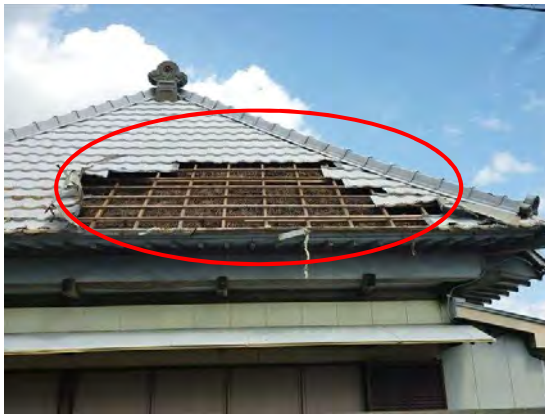
写真 44. 金属屋根（瓦型タイプ）。平部が飛散。

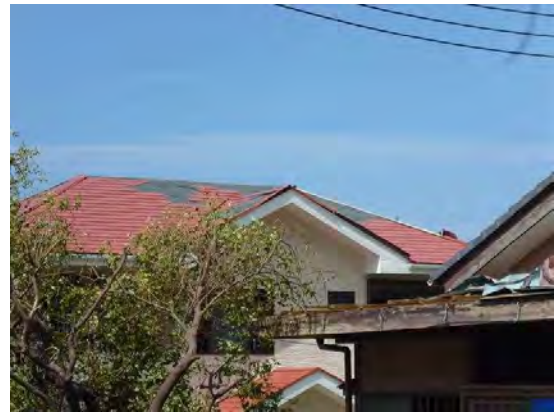
写真 45. 化粧スレート屋根。平部・棟部が飛散。（黒色は塗装前の色）

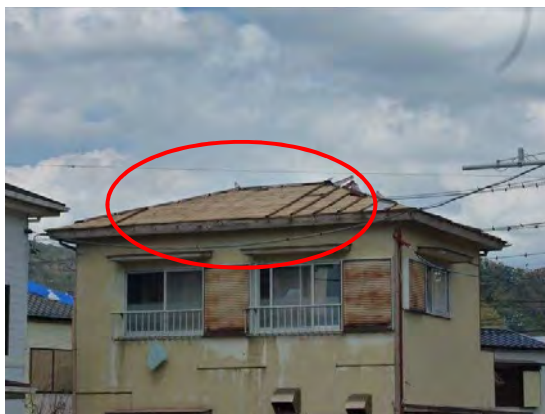
写真 46. 金属屋根（瓦棒葺き）。平部・棟部が飛散。心木ごと飛散。

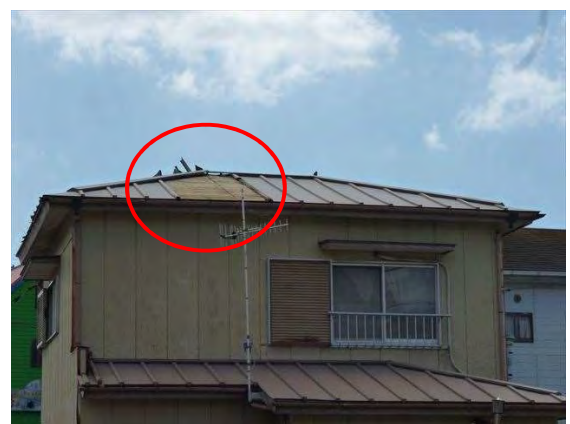
写真 47. 金属屋根（瓦棒葺き）。平部・棟部が飛散。（46の裏側）

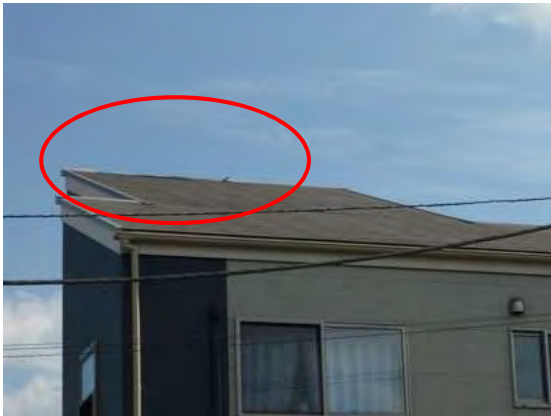
写真 48. 化粧スレート屋根の片流れ屋根。棟部が飛散。(築浅の建物)

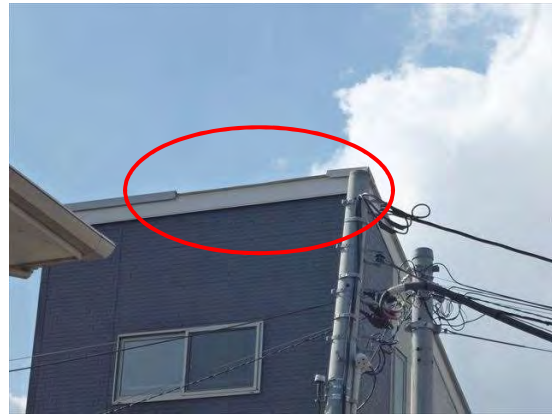
写真 49. 片流れ屋根。棟包み板金が飛散。(48の裏側)

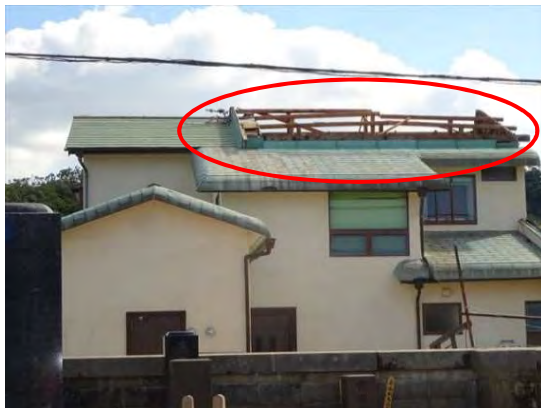
写真 50. 金属屋根(銅板葺き)。屋根下地(野地板・たる木)ごと飛散。

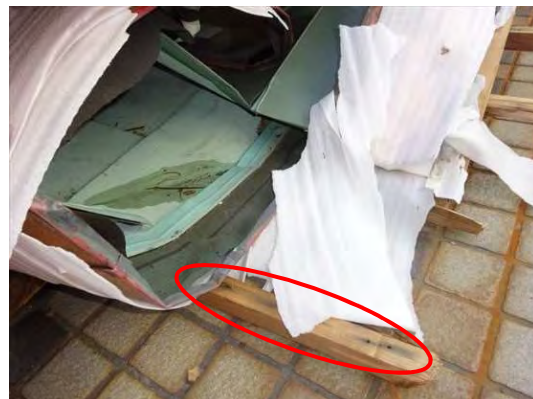
写真 51. 飛散したたる木には、結露痕が見られた。

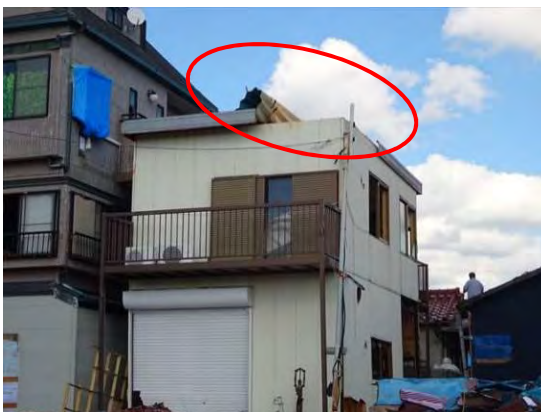
写真 52. 金属屋根(折半葺き)が半分めくりあがっている。

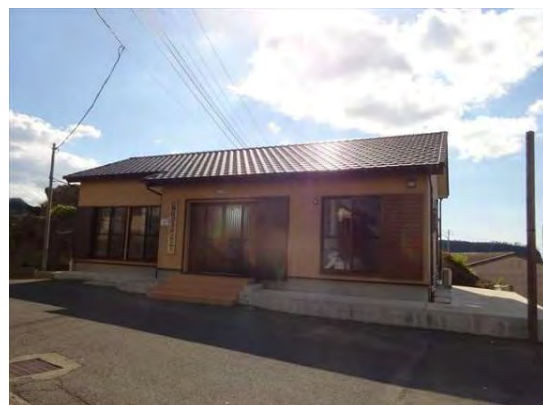
写真 53. 道路を挟んだ反対側の瓦屋根(F形瓦・防災タイプ)は被害なし。

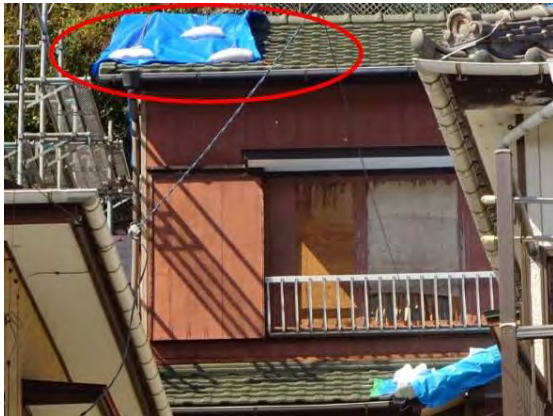
写真 54. 瓦屋根 (F 形瓦・非防災タイプ) には被害が見られた。(築年数が 20~30 年なので防災タイプではない。)

2) 本調査では、飛来物による要因以外、築 10 年程度以下の瓦屋根 (F 形瓦) の被害は、全く見受けられませんでした。また、瓦屋根 (F 形瓦) で被害があったのは、築年数が 20 ~ 30 年経過した瓦屋根 (F 形瓦) の初期の非防災タイプと思われます。非防災タイプ (全数 1 本くぎ留めのみ) は耐風性能が 30m/s 程度ですので、平部が飛散する可能性はありました。現在の瓦屋根 (F 形瓦・防災タイプ) は、耐風性能が 38m/s を超える性能を有しており、実態調査からもそれが確認できたと思われます。

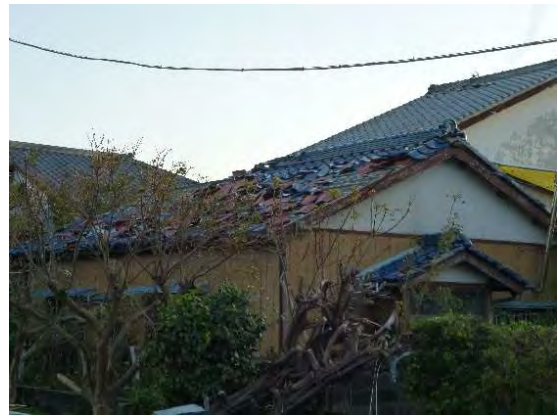
写真 55. 瓦屋根 (J 形瓦) は平部被害あり。くぎ留めされていない。

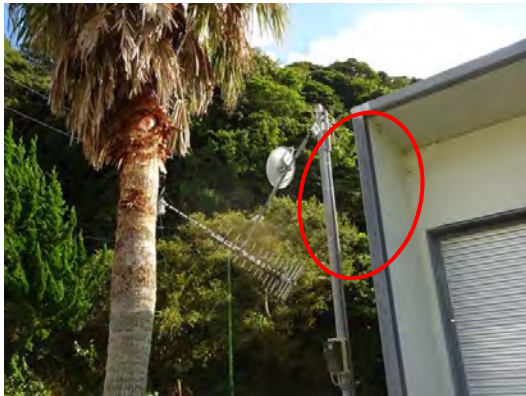
写真 57. 衛星のアンテナは折れていた。  
この周辺も強風が吹いていた。

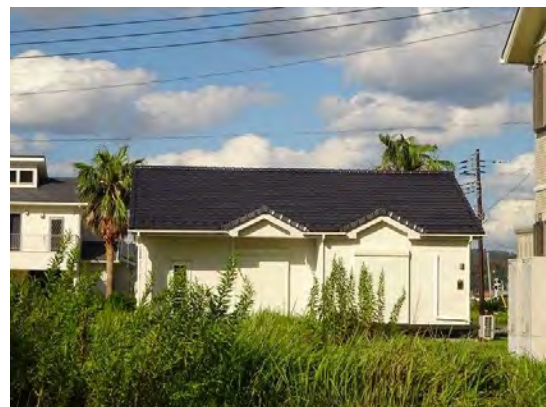
写真 58. 瓦屋根（F形瓦・防災タイプ）被害なし。

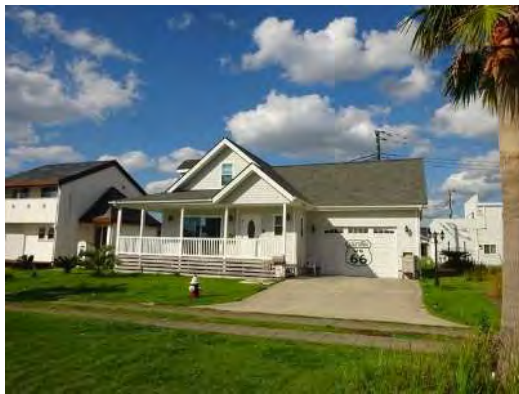
写真 59. アスファルトシングル葺き（右）天然スレート葺き（左）被害なし。

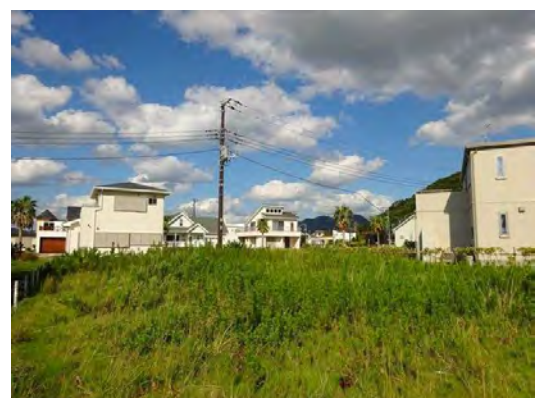
写真 60. 全体風景。海岸付近で、密集していない立地。太陽光設置屋根も被害なし。
