# 令和1年台風第15号による屋根被害視察報告書

2019年10月

(一社)全日本瓦工事業連盟・全国陶器瓦工業組合連合会  
合同調査チーム

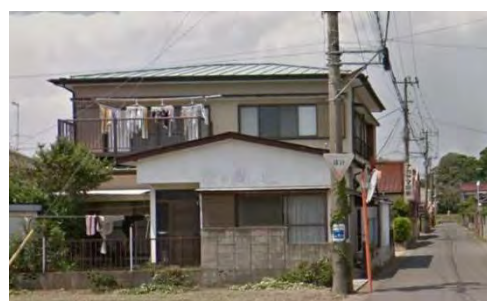
道と反対側では、屋根下地ごと飛散した建物がありました。ブルーシートが掛けられていましたが、雨が降ると室内へ浸入する状態でした。屋根下地が飛散した場合の応急処置として、ブルーシートをかけるだけでは不十分です。養生をするにも、最低限の下地を再度造る必要があり、災害時には、復旧が遅れてしまう物件となってしまう。写真 20 は、写真 19 の建物を Google map で確認した被害前の状態です。

写真 20. 19 は Google map で見ると金属屋根（瓦棒葺き）の屋根でした。

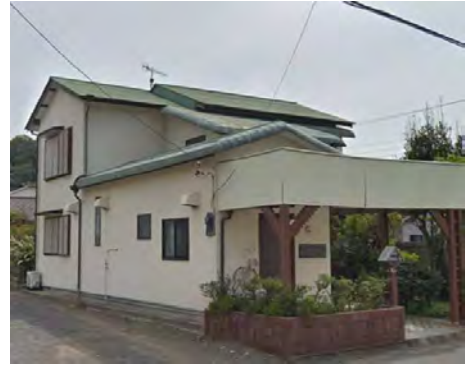
(金属屋根・銅板葺き)

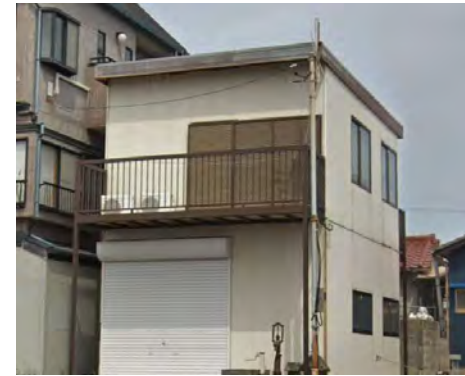
(金属屋根・折板葺き)
