# 令和1年台風第15号による屋根被害視察報告書

2019年10月

(一社)全日本瓦工事業連盟・全国陶器瓦工業組合連合会  
合同調査チーム

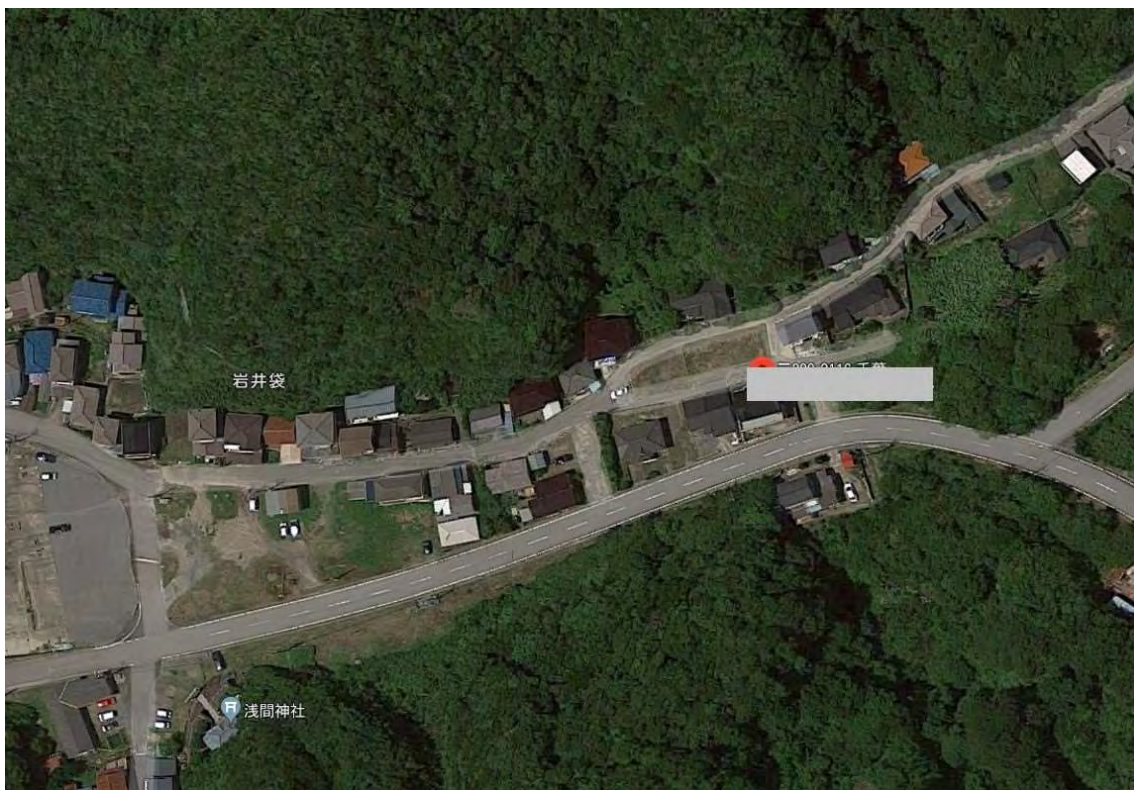
写真 24. 鋸南町岩井袋付近

鋸南町岩井袋付近は、今回の調査では、もっとも被害の大きかったエリアでした。その入り江に向かう途中でも、築年数の浅い物件で、化粧スレート屋根の平部が飛散していました。くぎ抜けではなく、スレート本体が真横方向に破断していました。

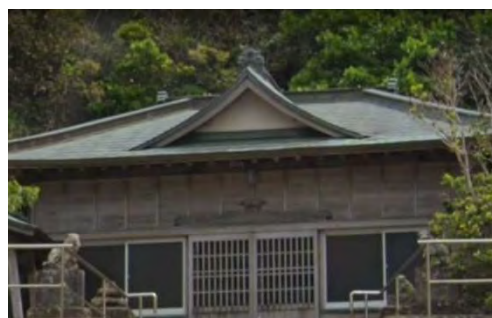
写真 34. 33はGoogle mapで見るときれいな銅板葺きの屋根でした。

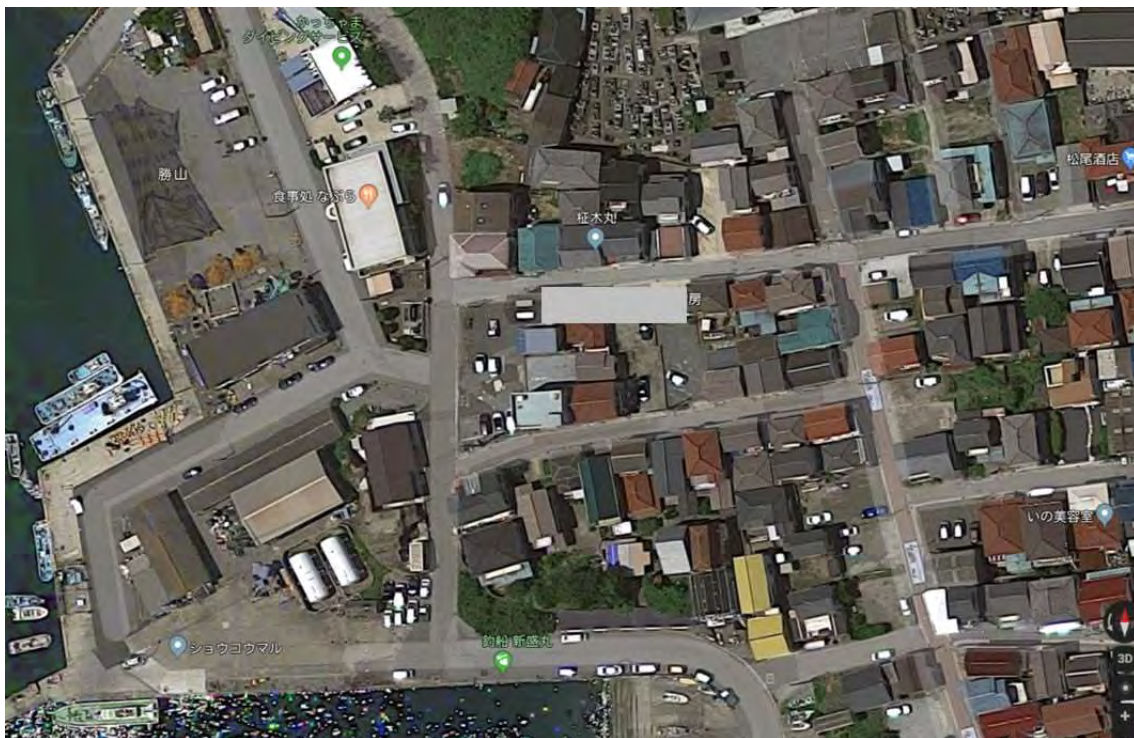
写真 39. 鋸南町勝川付近

鋸南町勝川付近も全体的に被害が発生していました。特徴的な写真を示します。

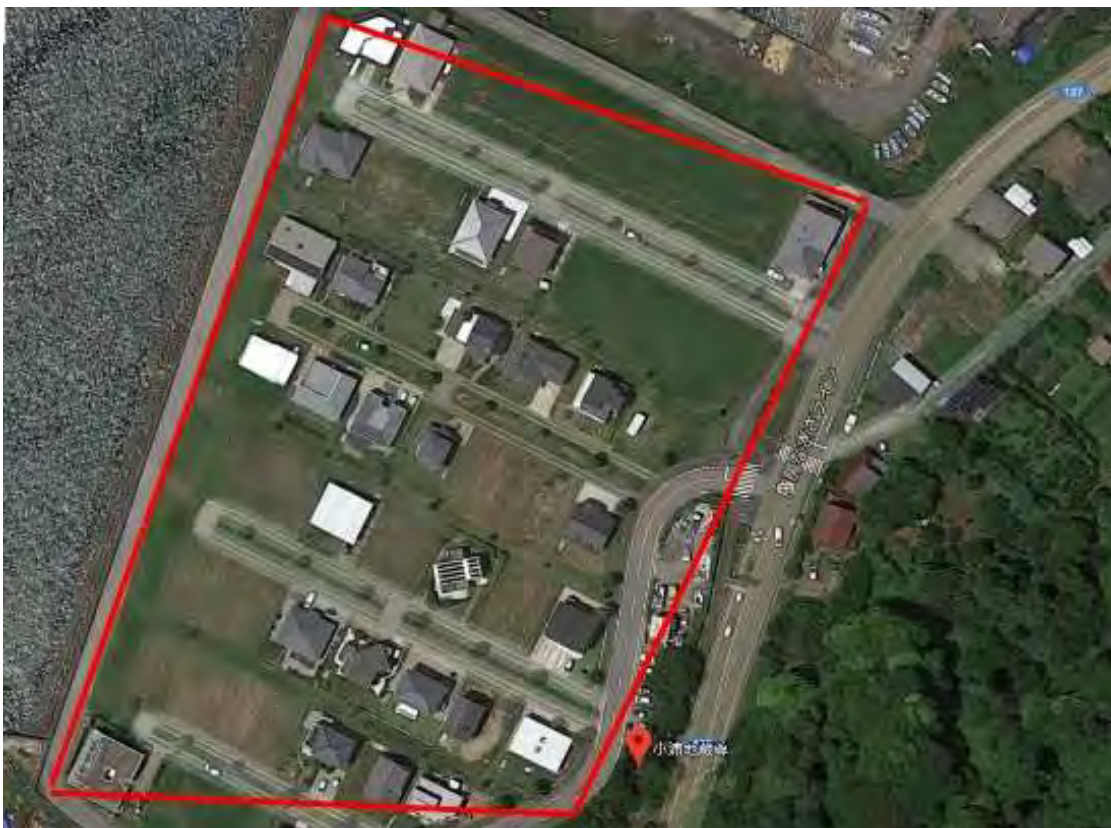
写真 56. 別荘・住宅地 (築 10 年未満)

比較的築年数の浅い（10年未満）別荘・住宅地を調べました。総数は、31棟ありました。内訳としては、化粧スレート14棟、立平葺き（金属屋根）6棟、陸屋根5棟、F形瓦2棟、瓦棒葺き（金属屋根）1棟、アスファルトシングル葺き1棟、天然スレート葺き1棟、緑化屋根1棟となっていました。

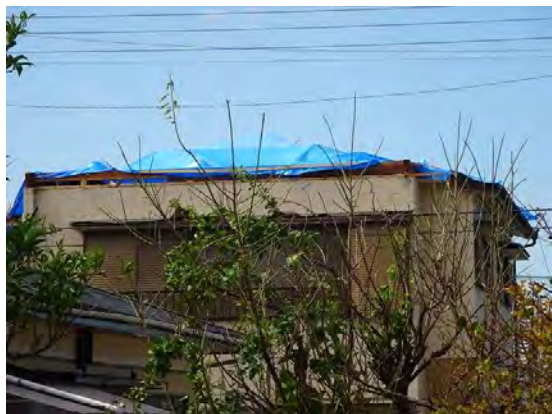
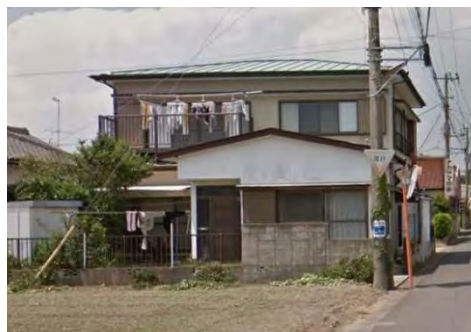
今回の視察で、屋根下地ごと飛散した事例 10 棟をすべてピックアップしました。写真の左列は現在の屋根下地が飛散した状態です。一方、右列は、Google map で被害前を確認した写真となっています。

(金属屋根・瓦棒葺き)

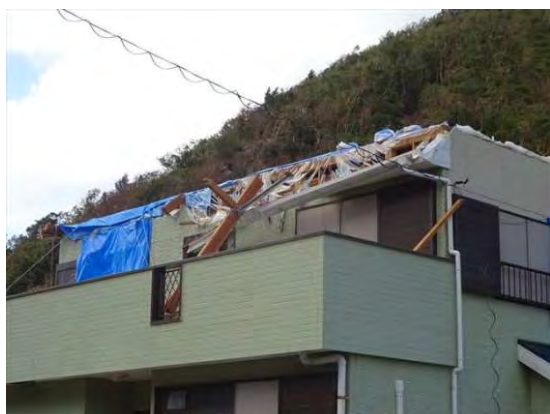
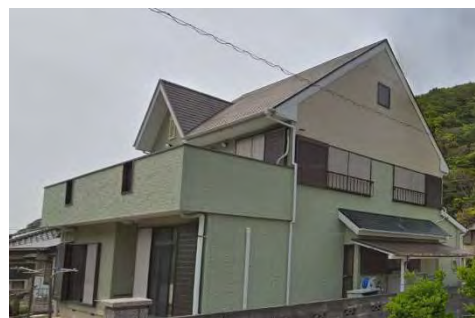
(化粧スレート葺き)

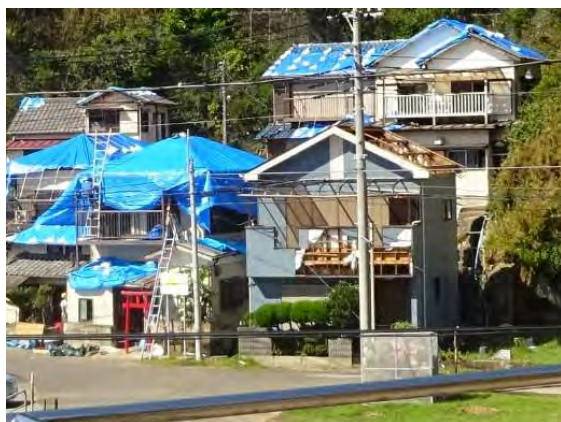
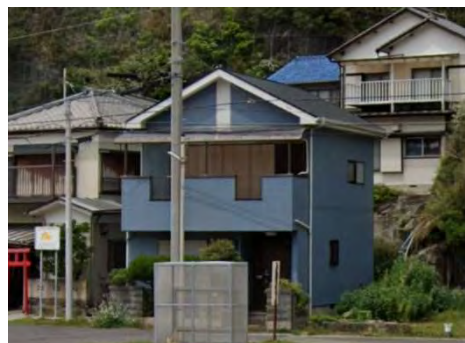
(化粧スレート葺き)

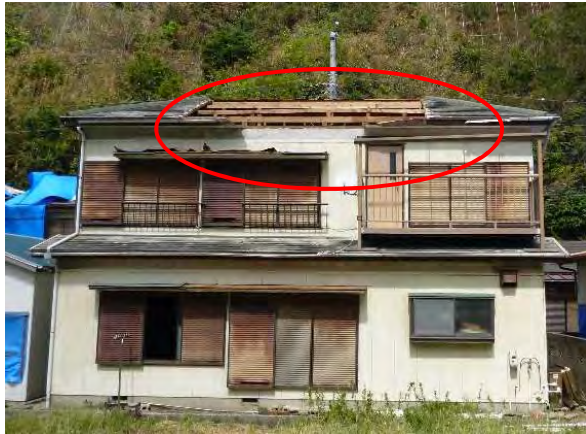
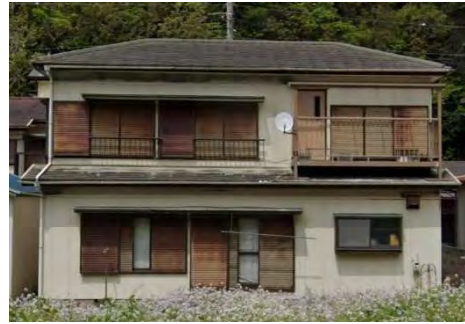
(化粧スレート葺き)

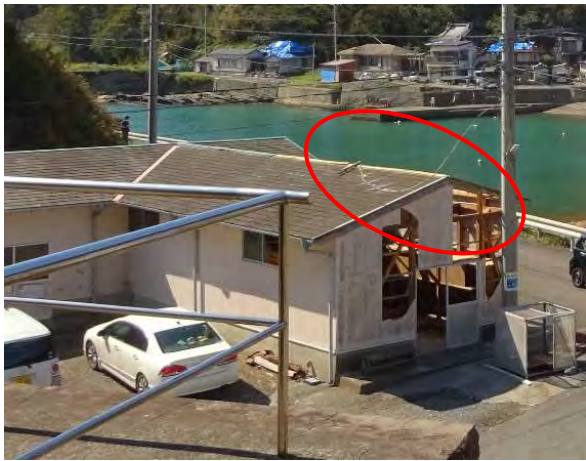
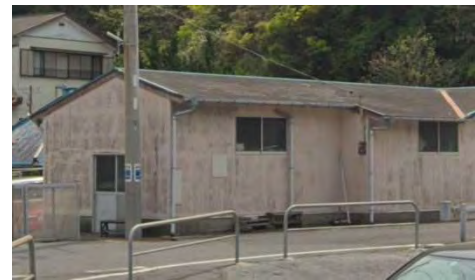
(化粧スレート葺き)

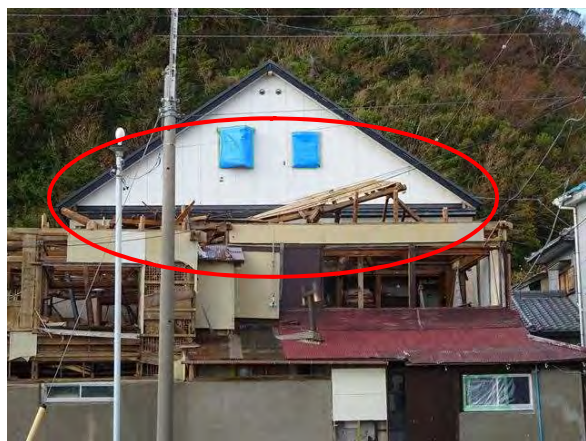
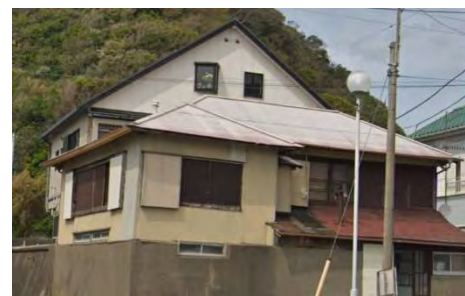
(金属屋根・波板葺き)

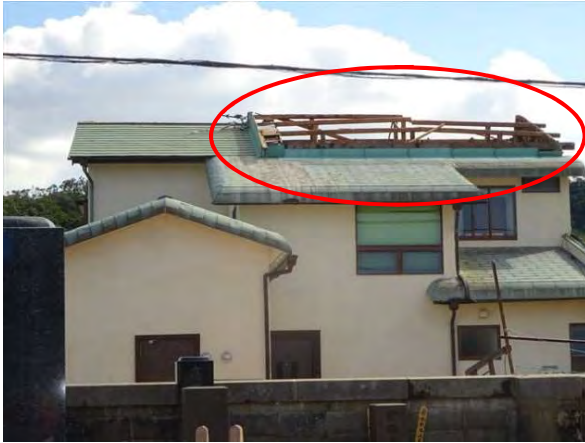
(金属屋根・銅板葺き)

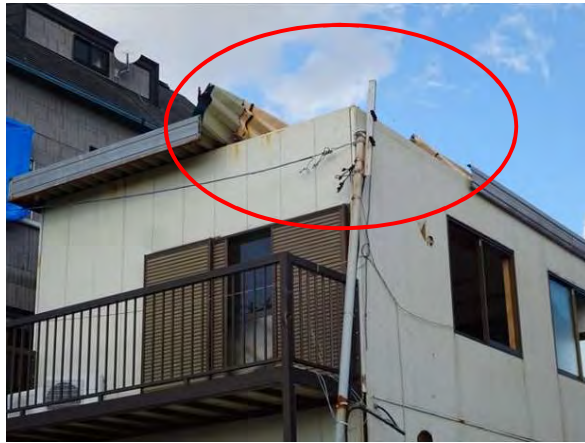
(金属屋根・折板葺き)

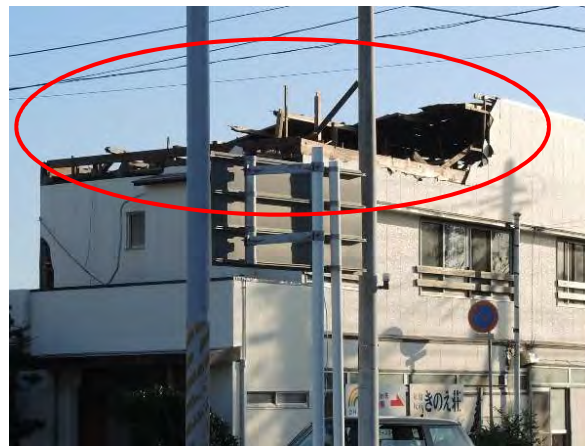
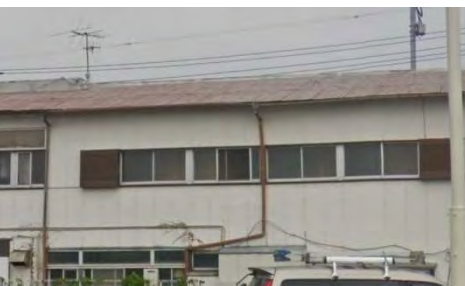
(金属屋根・波板)

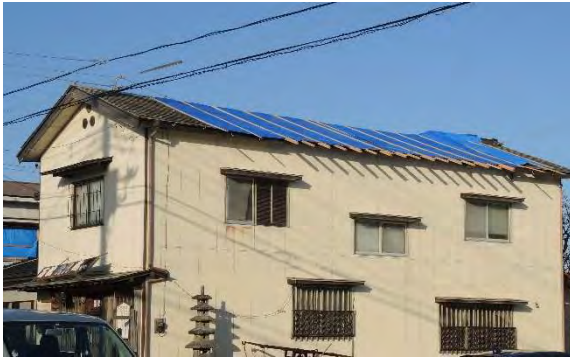
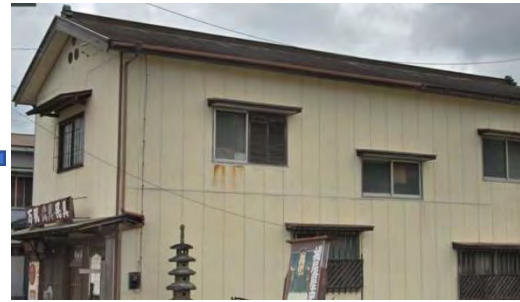
(化粧スレート葺き)
